Инфрачервена термодиагностика на лампов нискочестотен усилвател изпълнен по схемата на А.Манаков с лампи 6П3С,6Н9С,EM84. Измерването е извършено с инфрачервена камера модел FLIR – T-400 на номинален работен режим след 1 час прогряване.

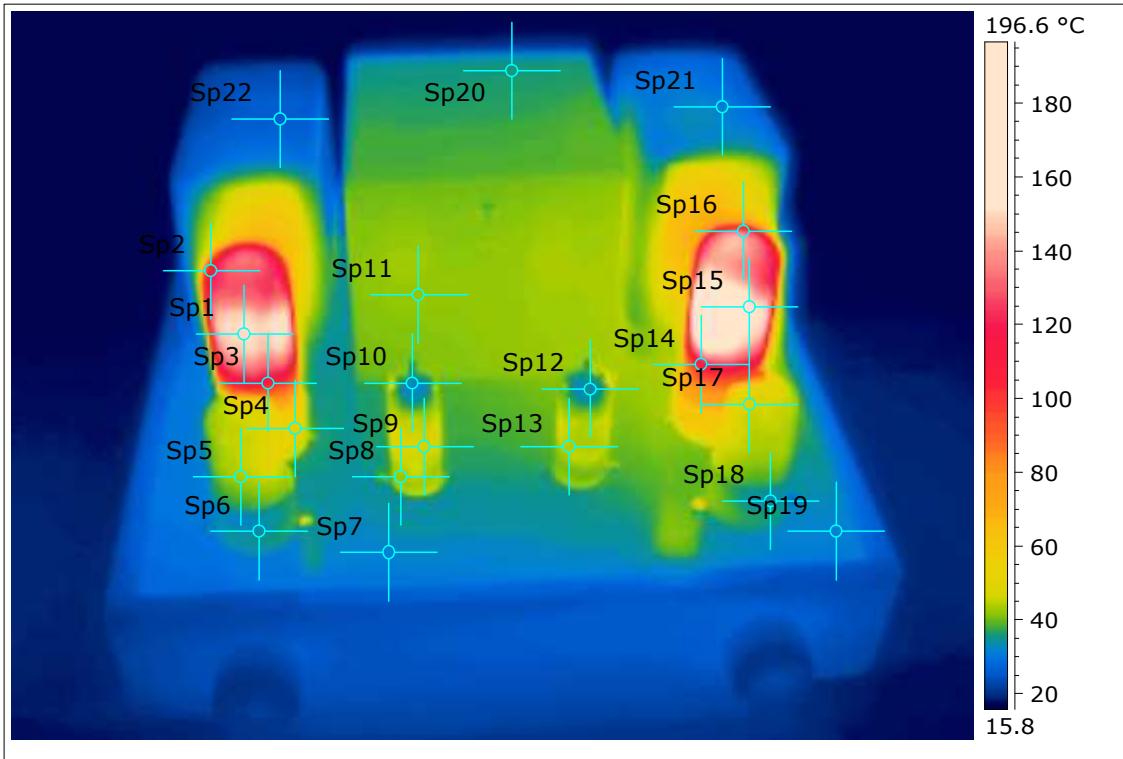
Date	29.01.2009
Filename	IR_0840.jpg
Max Temperature	>150.2 °C
Min Temperature	16.2 °C
Sp1 Temperature	>150.2 °C
Sp10 Temperature	33.4 °C
Sp11 Temperature	42.5 °C
Sp12 Temperature	33.9 °C
Sp13 Temperature	44.7 °C

Sp14 Temperature	112.0 °C
Sp15 Temperature	>150.2 °C
Sp16 Temperature	*129.9 °C
Sp17 Temperature	47.5 °C
Sp18 Temperature	34.7 °C
Sp19 Temperature	32.0 °C
Sp2 Temperature	115.7 °C
Sp20 Temperature	36.3 °C
Sp21 Temperature	31.6 °C

Sp22 Temperature	27.1 °C
Sp3 Temperature	105.3 °C
Sp4 Temperature	50.3 °C
Sp5 Temperature	43.6 °C
Sp6 Temperature	34.8 °C
Sp7 Temperature	32.2 °C
Sp8 Temperature	42.7 °C
Sp9 Temperature	46.7 °C

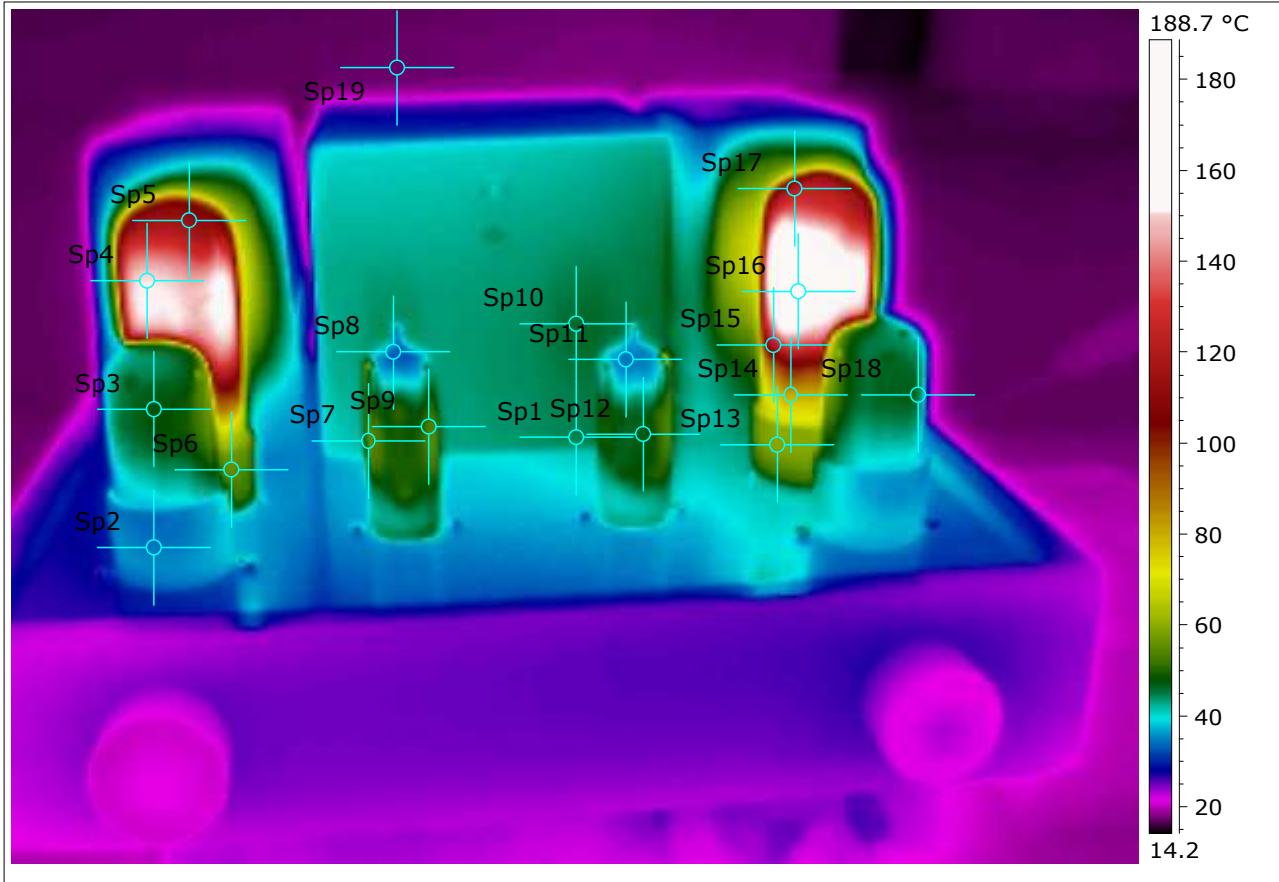
Date	29.01.2009
Filename	IR_0860.jpg
Max Temperature	>150.2 °C
Min Temperature	14.6 °C
Sp1 Temperature	44.6 °C
Sp10 Temperature	46.0 °C
Sp11 Temperature	34.8 °C
Sp12 Temperature	47.0 °C

Sp13 Temperature	59.3 °C
Sp14 Temperature	79.5 °C
Sp15 Temperature	*121.1 °C
Sp16 Temperature	>150.2 °C
Sp17 Temperature	*120.9 °C
Sp18 Temperature	44.0 °C
Sp19 Temperature	17.8 °C
Sp2 Temperature	35.2 °C

Sp3 Temperature	48.0 °C
Sp4 Temperature	>150.2 °C
Sp5 Temperature	113.2 °C
Sp6 Temperature	55.4 °C
Sp7 Temperature	55.6 °C
Sp8 Temperature	34.0 °C
Sp9 Temperature	53.5 °C

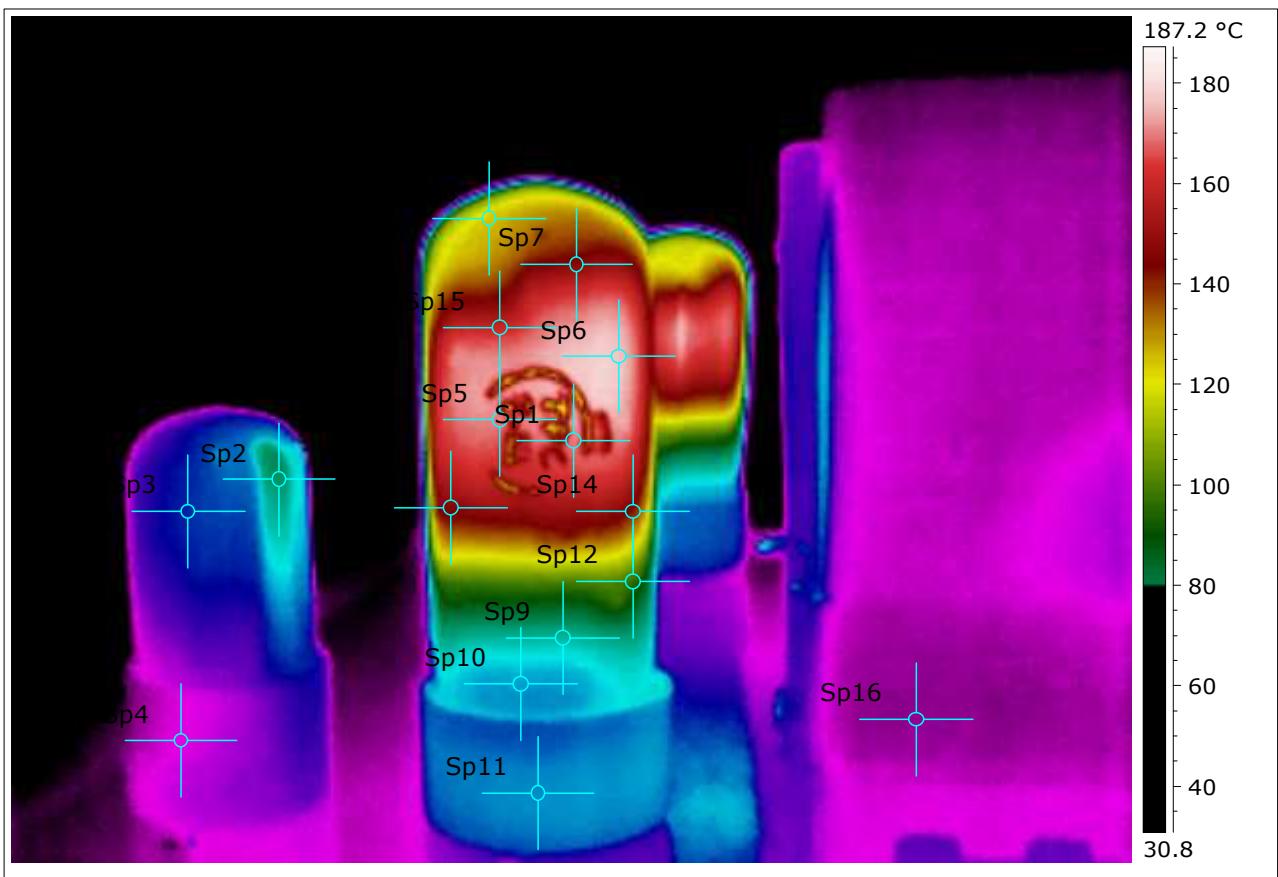
Date	29.01.2009
Filename	IR_0870.jpg
Max Temperature	*178.4 °C
Min Temperature	<80.0 °C
Sp1 Temperature	*168.8 °C
Sp10 Temperature	<80.0 °C
Sp11 Temperature	<80.0 °C
Sp12 Temperature	*95.8 °C
Sp13 Temperature	*144.6 °C
Sp14 Temperature	*139.8 °C

Sp15 Temperature	*159.9 °C
Sp2 Temperature	<80.0 °C
Sp3 Temperature	<80.0 °C
Sp4 Temperature	<80.0 °C
Sp5 Temperature	*170.2 °C
Sp6 Temperature	*175.7 °C
Sp7 Temperature	*146.8 °C
Sp8 Temperature	*123.9 °C
Sp9 Temperature	<80.0 °C

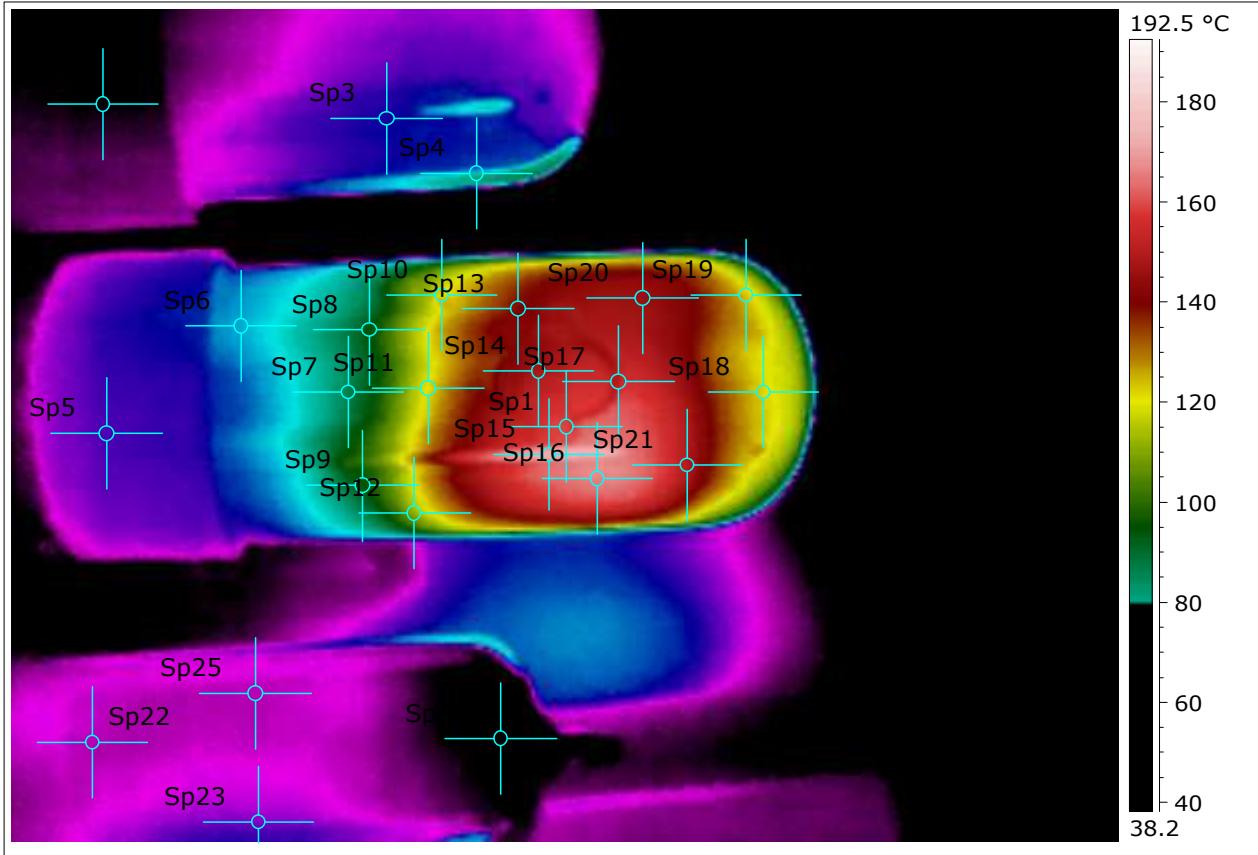
Date	29.01.2009
Filename	IR_0872.jpg
Max Temperature	*173.8 °C
Min Temperature	<80.0 °C
Sp1 Temperature	*158.3 °C
Sp10 Temperature	*120.0 °C
Sp11 Temperature	*120.7 °C
Sp12 Temperature	*109.9 °C
Sp13 Temperature	*139.0 °C
Sp14 Temperature	*147.8 °C
Sp15 Temperature	*172.8 °C
Sp16 Temperature	*164.9 °C
Sp17 Temperature	*152.3 °C
Sp18 Temperature	*120.8 °C
Sp19 Temperature	*122.6 °C

Sp2 Temperature	<80.0 °C
Sp20 Temperature	*145.4 °C
Sp21 Temperature	*147.8 °C
Sp22 Temperature	<80.0 °C
Sp23 Temperature	<80.0 °C
Sp24 Temperature	<80.0 °C
Sp25 Temperature	<80.0 °C
Sp3 Temperature	<80.0 °C
Sp4 Temperature	<80.0 °C
Sp5 Temperature	<80.0 °C
Sp6 Temperature	<80.0 °C
Sp7 Temperature	*86.5 °C
Sp8 Temperature	*96.6 °C
Sp9 Temperature	*94.2 °C

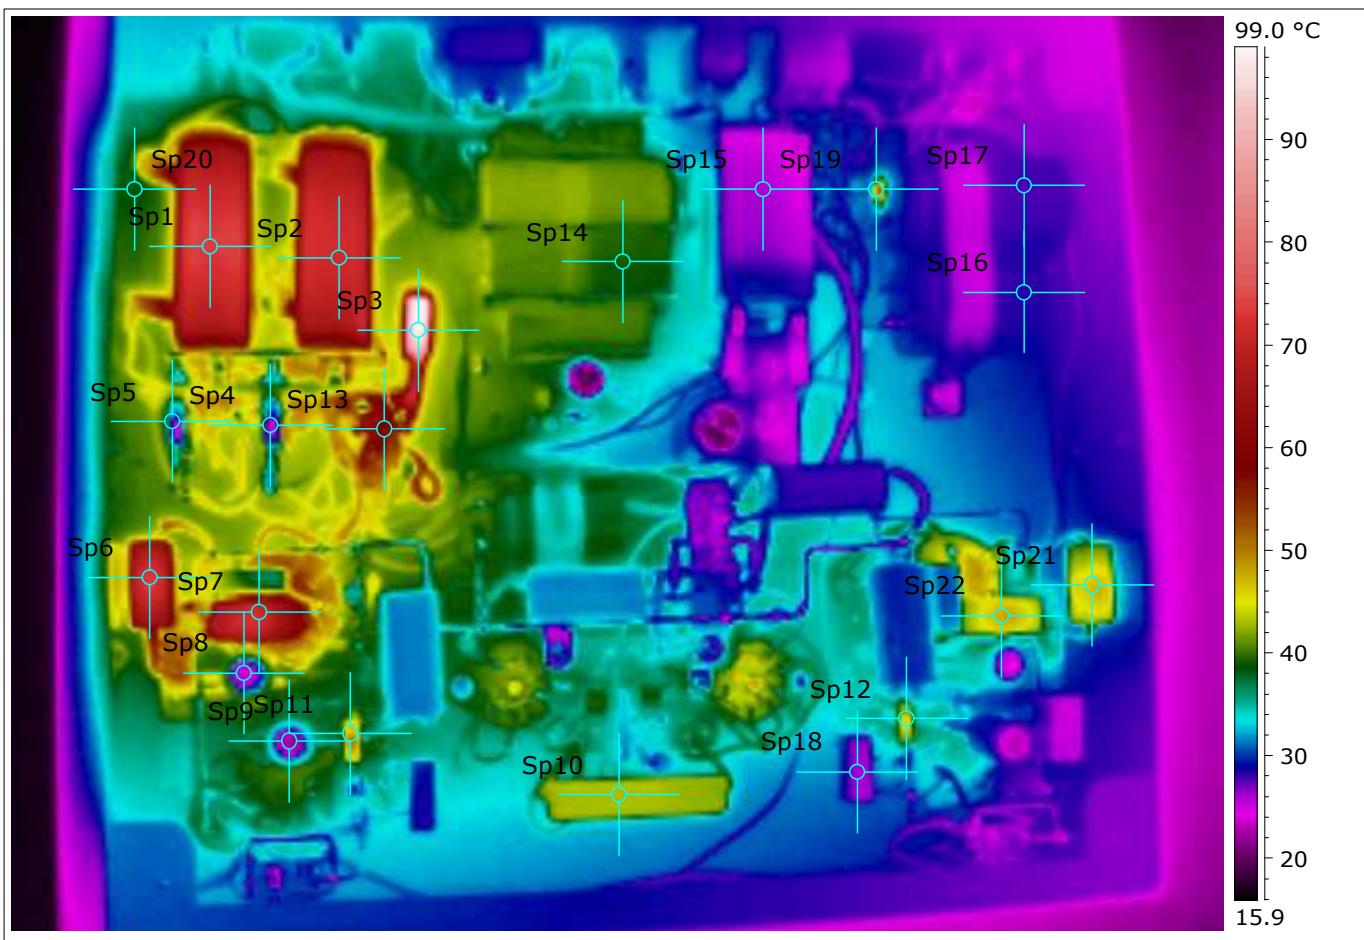
Date	29.01.2009
Filename	IR_0852.jpg
Max Temperature	99.1 °C
Sp7 Temperature	71.4 °C
Sp8 Temperature	25.7 °C

Min Temperature | 15.7 °C

Sp9 Temperature | 22.8 °C

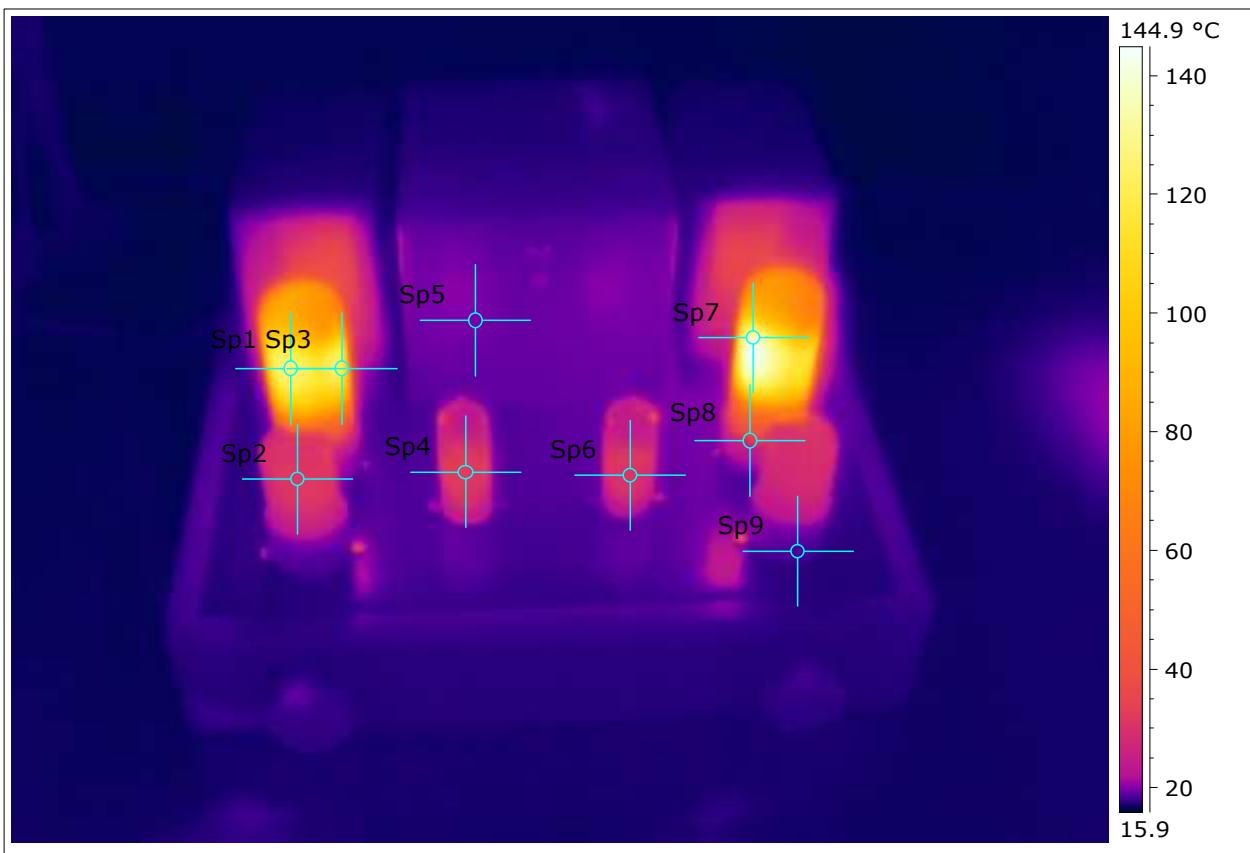
Date	29.01.2009
Filename	IR_0772.jpg
Max Temperature	*146.3 °C
Min Temperature	16.4 °C
Sp1 Temperature	*125.5 °C
Sp2 Temperature	31.7 °C
Sp3 Temperature	119.7 °C

Sp4 Temperature	32.6 °C
Sp5 Temperature	19.9 °C
Sp6 Temperature	30.6 °C
Sp7 Temperature	*137.8 °C
Sp8 Temperature	30.8 °C
Sp9 Temperature	18.8 °C

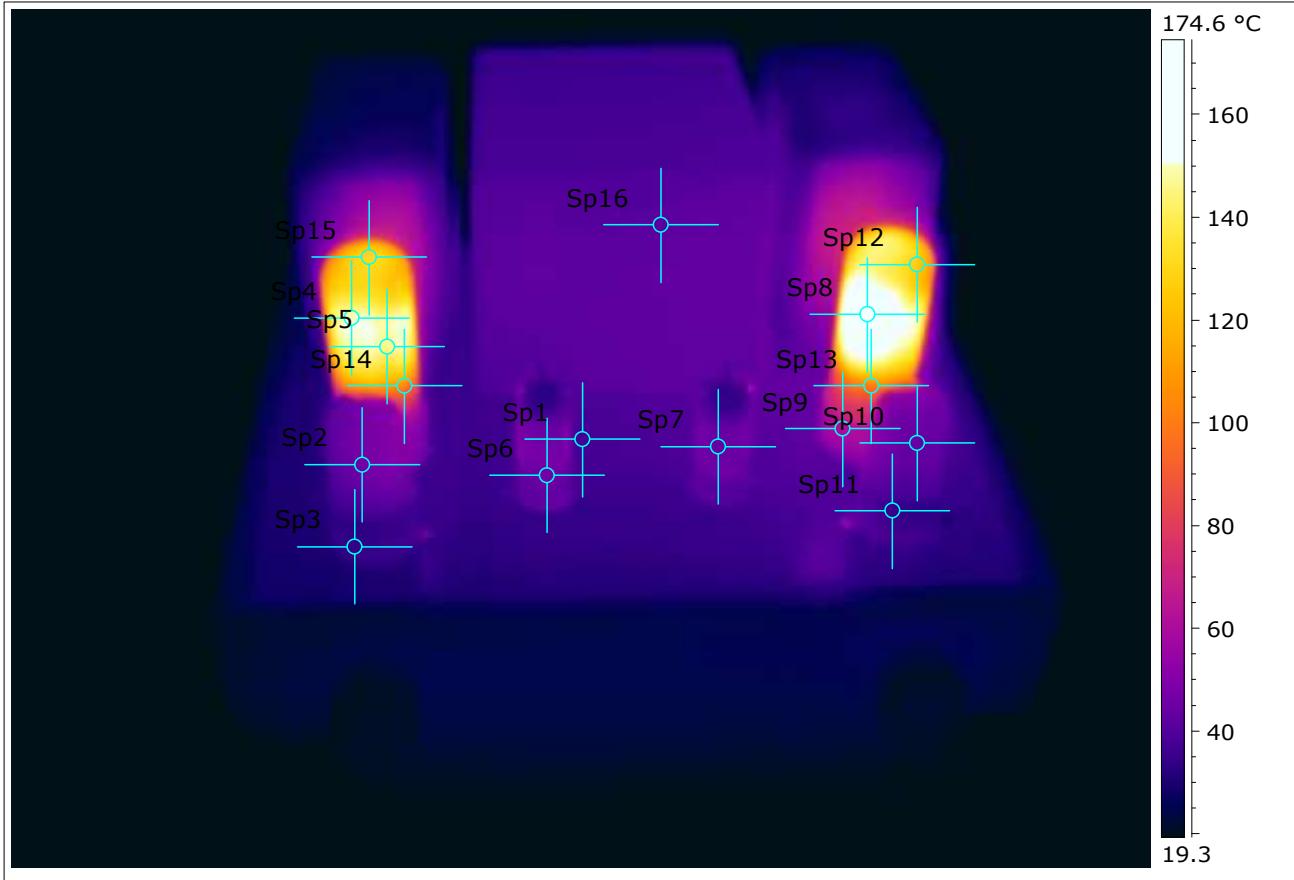
Date	29.01.2009
Filename	IR_0832.jpg
Max Temperature	>150.2 °C

Min Temperature | 16.8 °C

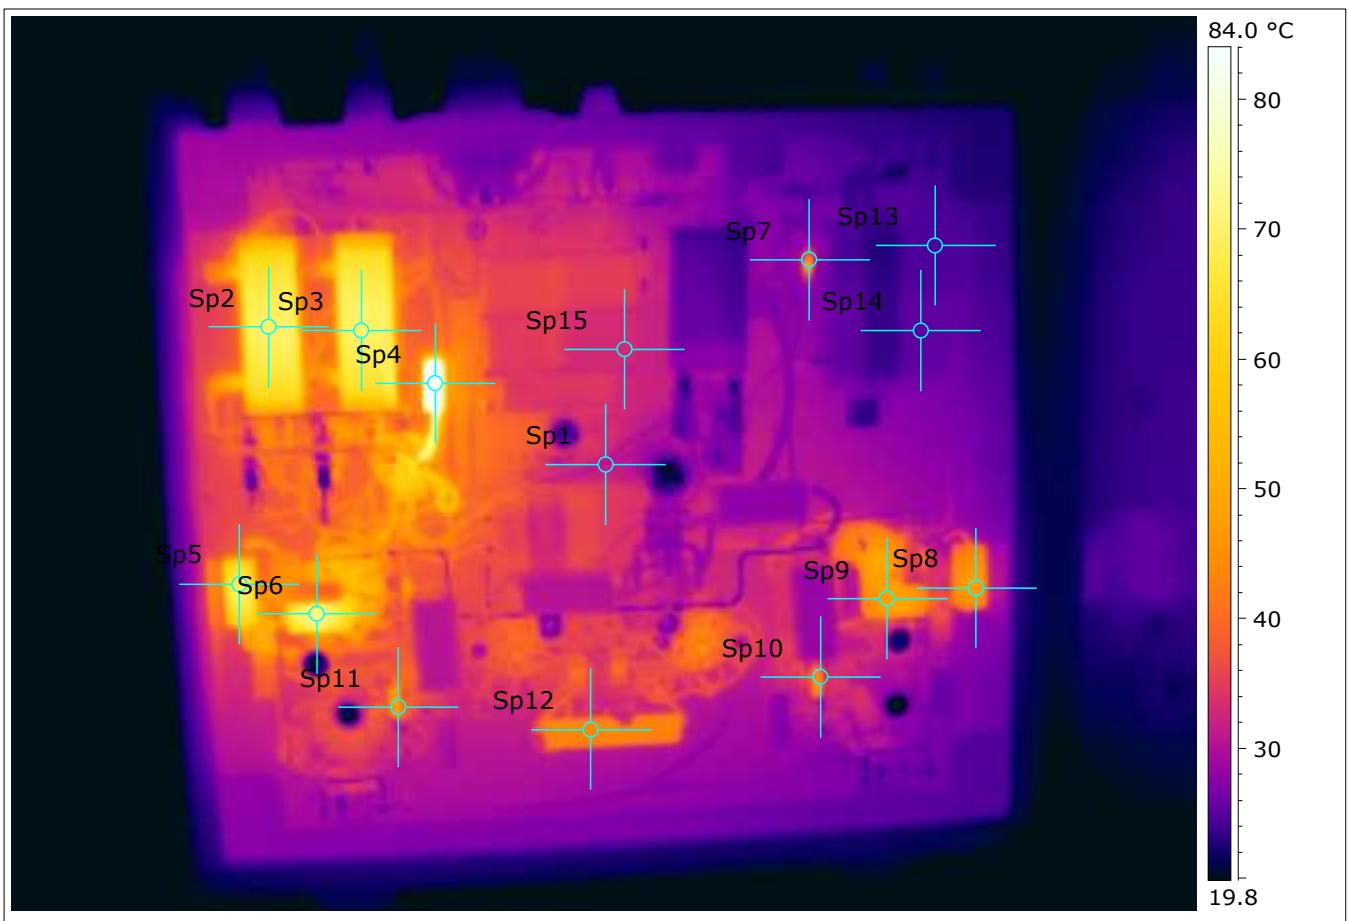
Date	29.01.2009
Filename	IR_0794.jpg
Max Temperature	105.1 °C
Min Temperature	15.2 °C
Sp1 Temperature	31.3 °C
Sp10 Temperature	40.4 °C
Sp11 Temperature	47.9 °C
Sp12 Temperature	43.6 °C
Sp13 Temperature	24.7 °C
Sp14 Temperature	25.4 °C

Sp15 Temperature	33.1 °C
Sp2 Temperature	69.2 °C
Sp3 Temperature	69.4 °C
Sp4 Temperature	103.1 °C
Sp5 Temperature	69.6 °C
Sp6 Temperature	72.1 °C
Sp7 Temperature	44.8 °C
Sp8 Temperature	47.3 °C
Sp9 Temperature	48.0 °C
