Prinz 38 Ball.
E633

Radiowerk Horny A.G.

Sept. 1937

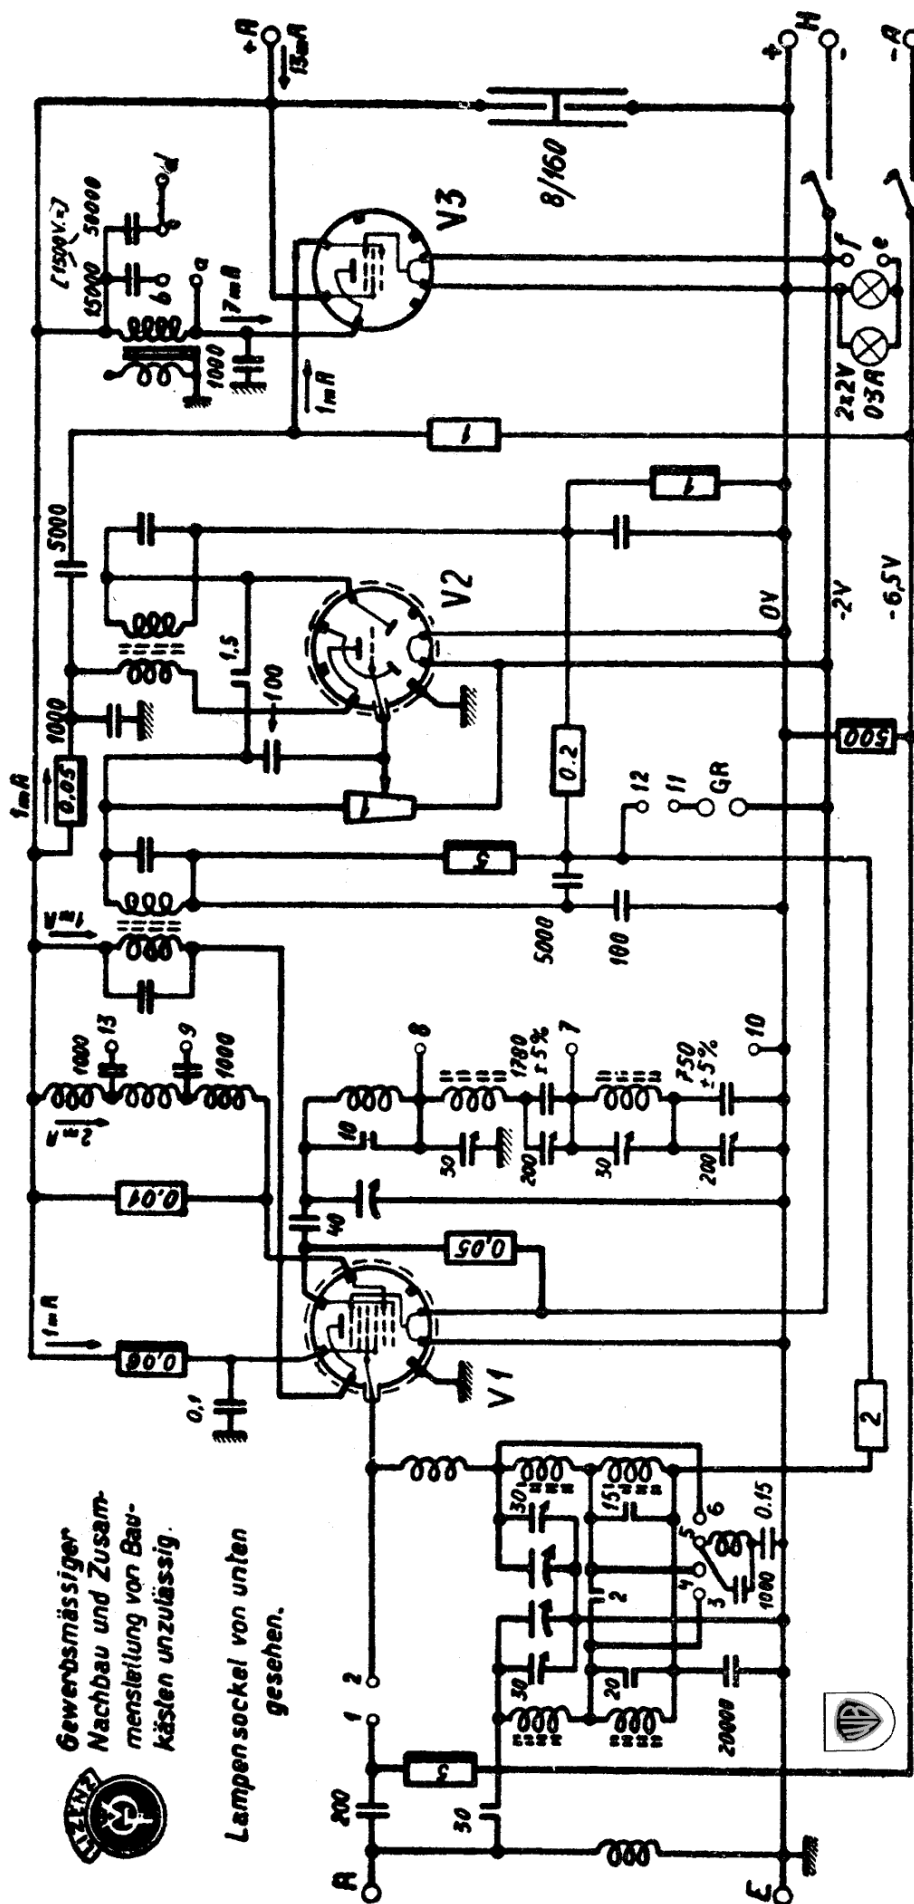
**Lampensockel von unten
gesehen.**

Ströme u. Spannungen im unregelmäßigen Zustand bei Anschluss an 130V. Anodenkathode gemessen!

V1	Philips
V2	KK2
V3	KBC1
	KL4
