PHILIPS

SERVICE DOCUMENTATIE
VOOR DE GRAMOFONUITRUSTING

3902

UITVOERINGEN 3902 - 3902-01
VOOR VOEDING UIT WISSELSROOMNETTEN

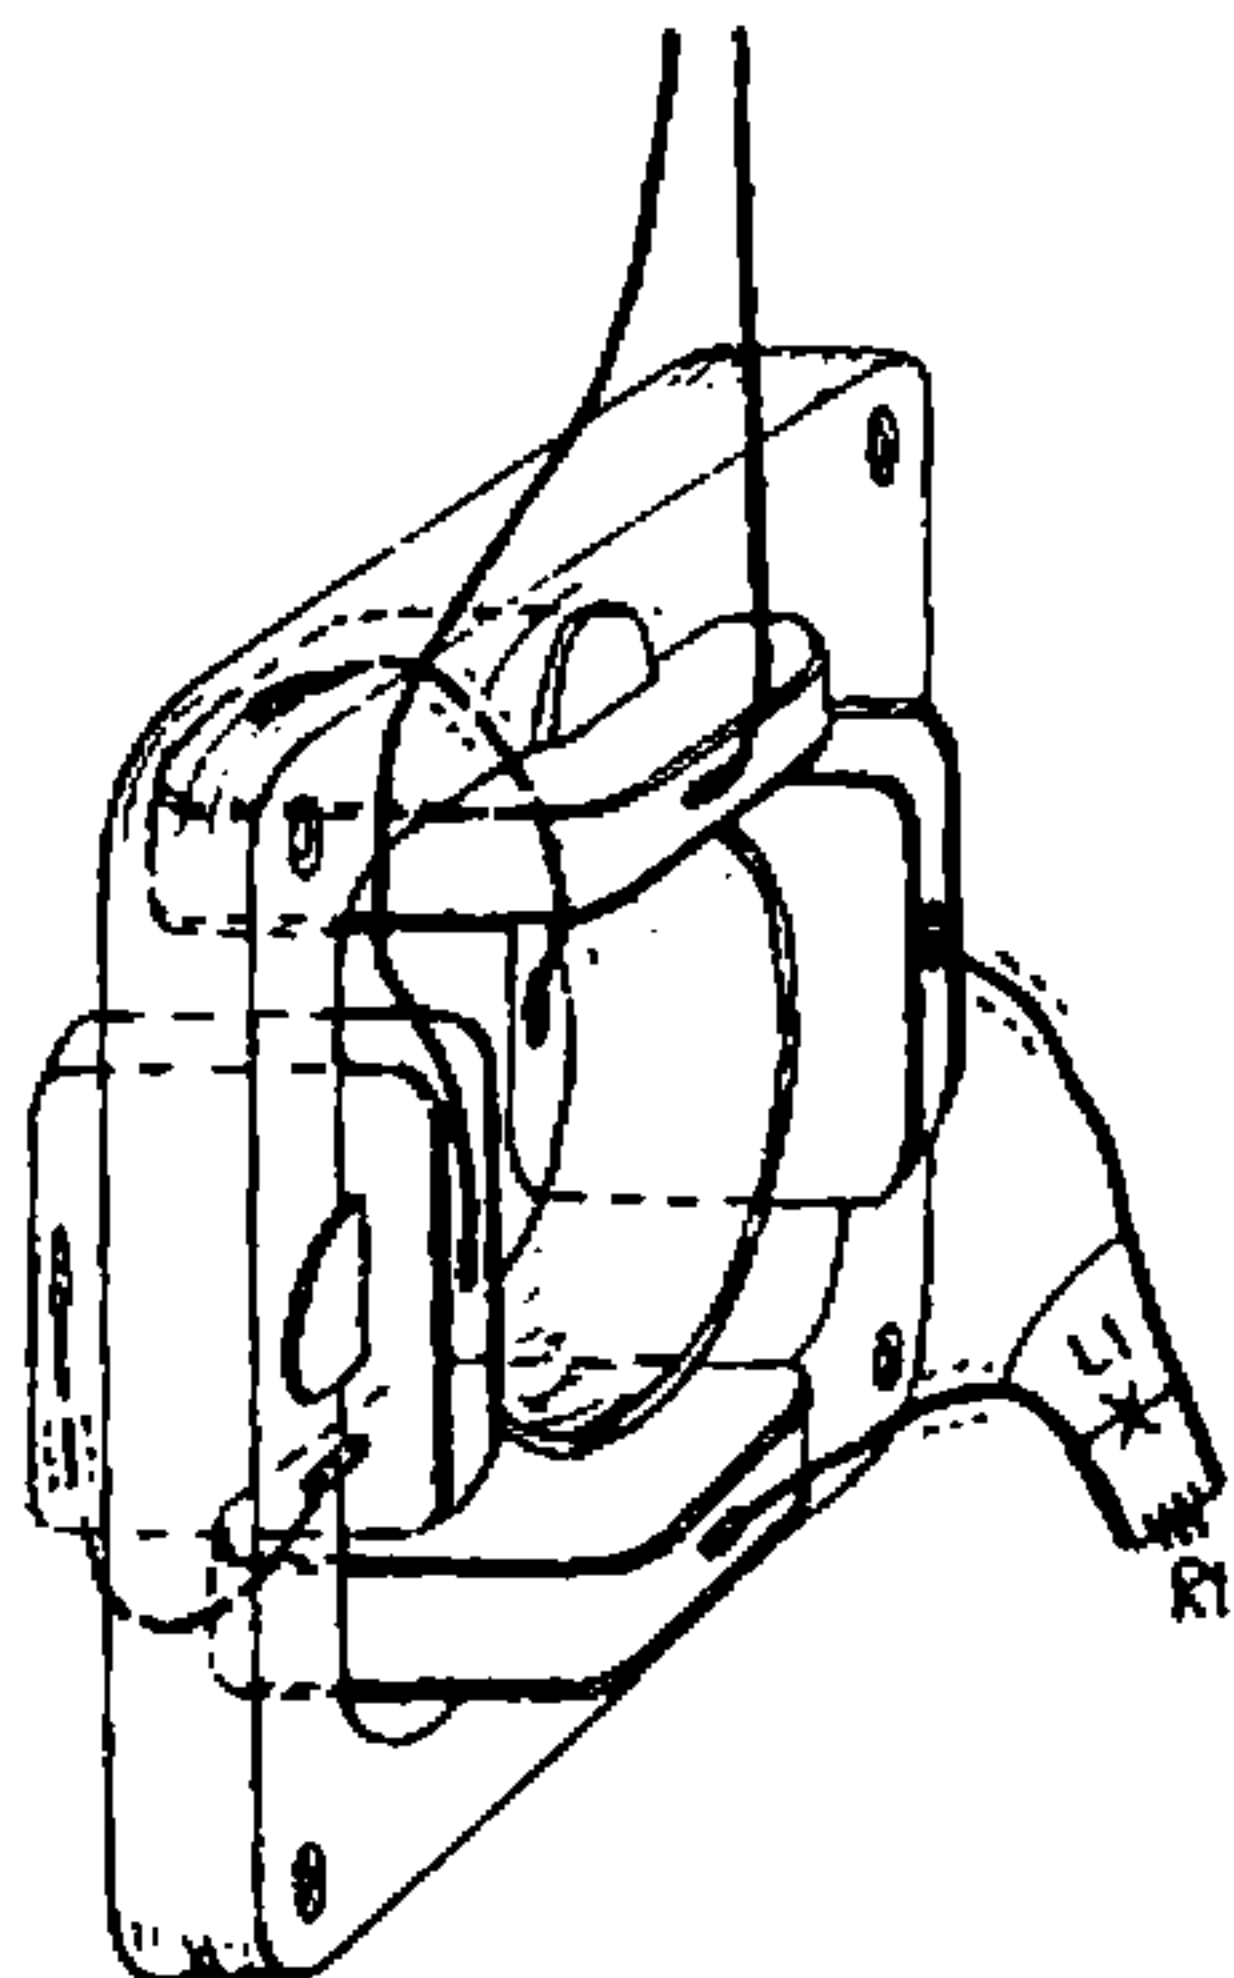
FIG. 1

op de motor staat, deze niet draait. Daarom is er in serie met de statorspoelen (zie Fig. 1 en 2) een indicatielampje geschakeld. Bij eventueel defect raken van dit lampje, kan de motor toch draaien, omdat parallel aan het lampje een weerstand geschakeld is (R1). De schakeling der statorspoelen voor type 3902 (220 V) is getoond in Fig. 1, terwijl fig. 2 de schakeling van type 3902-01 (125 V) aan- geeft.

220 V 245V 50
